TRIBUNAL DE JUSTIÇA DO ESTADO DO PIAUÍ
SUPERINTENDÊNCIA DE ENGENHARIA E ARQUITETURA

PROJETOS COMPLEMENTARES EXECUTIVOS
TOPOGRAFIA E SONDAGEM

LAUDO TÉCNICO

Execução de Sondagem de Simples Reconhecimento e Teste de Penetração Padrão – SPT

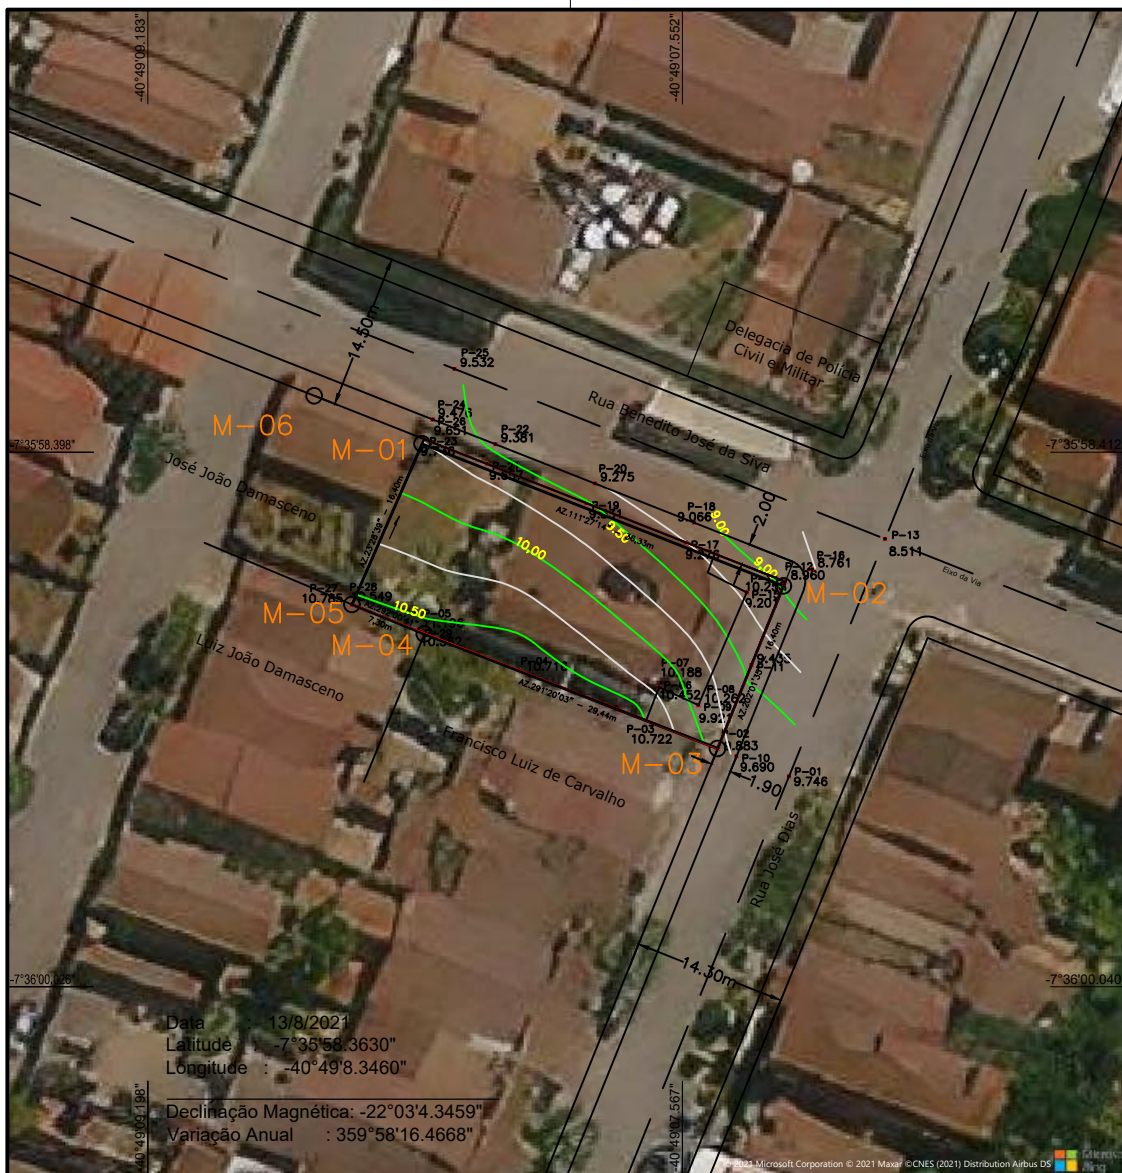
Título: PLANTA DO IMÓVEL GEORREFERENCIADO NIVELAMENTO

Área Total (SGL) : 600,22 m2
 Perímetro : 105,87 m

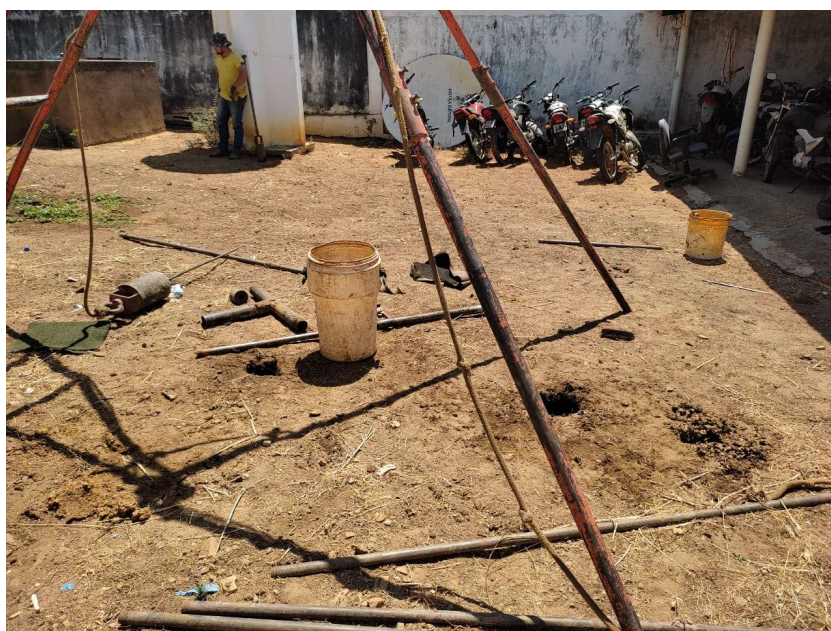
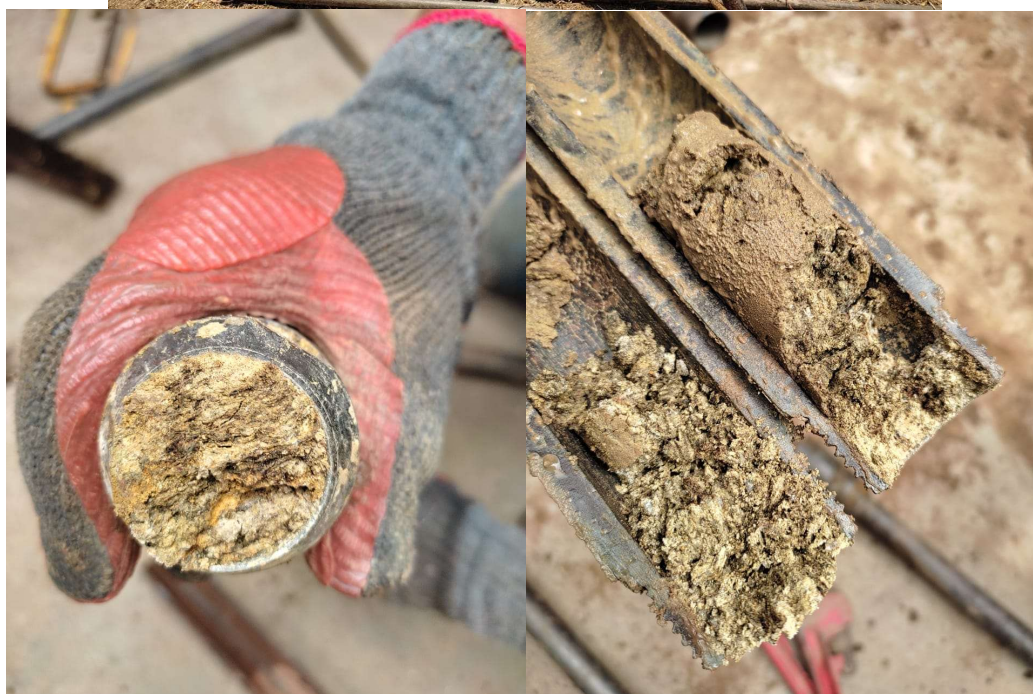
Figura 2 – Análise táctil visual do solo coletado

A análise táctil visual apontou, no SP01 para uma argila siltosa amarela com mica na primeira camada, seguida de um silte arenoso verde com mica e por fim um silte argiloso verde com mica. No SP02 e SP03 o solo foi caracterizado como uma argila siltosa amarela na primeira camada, seguido de um silte argiloso amarelo na segunda camada e silte argiloso verde com mica até a quarta camada. Em todo o perfil há pedregulhos que podem ser caracterizados como piçarra.
