**PROJETOS COMPLEMENTARES EXECUTIVOS - CORREGEDORIA
SONDAGEM**

RELATÓRIO DE SONDAGEM

ASSUNTO: sondagem à percussão do tipo SPT (Standard Penetration Test)

Obra: PROJETO DO NOVO PALACIO DE JUSTIÇA DO PIAUÍ. AV- SEM DENOMINAÇÃO SEM NUMERO NO BAIRRO SÃO RAIMUNDO, MARGENS DO RIO POTY TERESINA PIAUÍ.

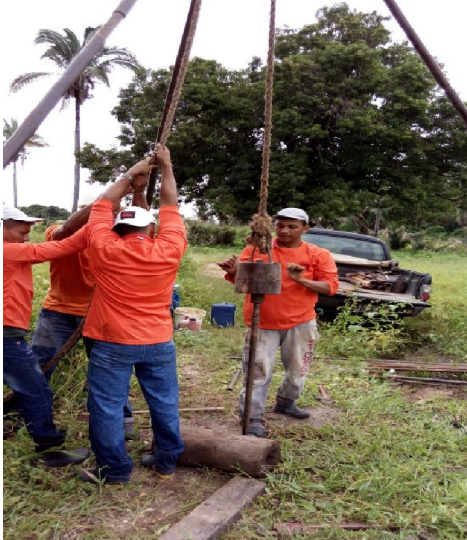
SPT 2 –batendo spt15/01/2017

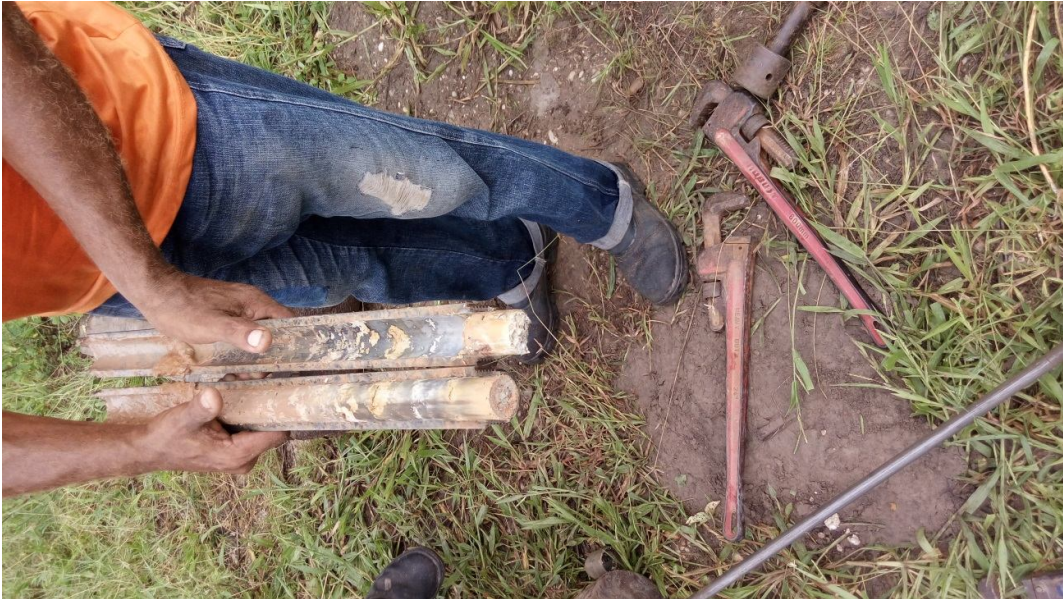
SPT 5 – coletando amostra 16/03/2017
