**TRIBUNAL DE JUSTIÇA DO ESTADO DO PIAUÍ
SUPERINTENDÊNCIA DE ENGENHARIA E ARQUITETURA**

RELATÓRIO DE SONDAGEM

ASSUNTO: sondagem à percussão do tipo SPT (Standard Penetration Test)

Obra: PROJETO DO NOVO PALACIO DE JUSTIÇA DO PIAUÍ. AV- SEM DENOMINAÇÃO SEM NUMERO NO BAIRRO SÃO RAIMUNDO, MARGENS DO RIO POTY TERESINA PIAUÍ.

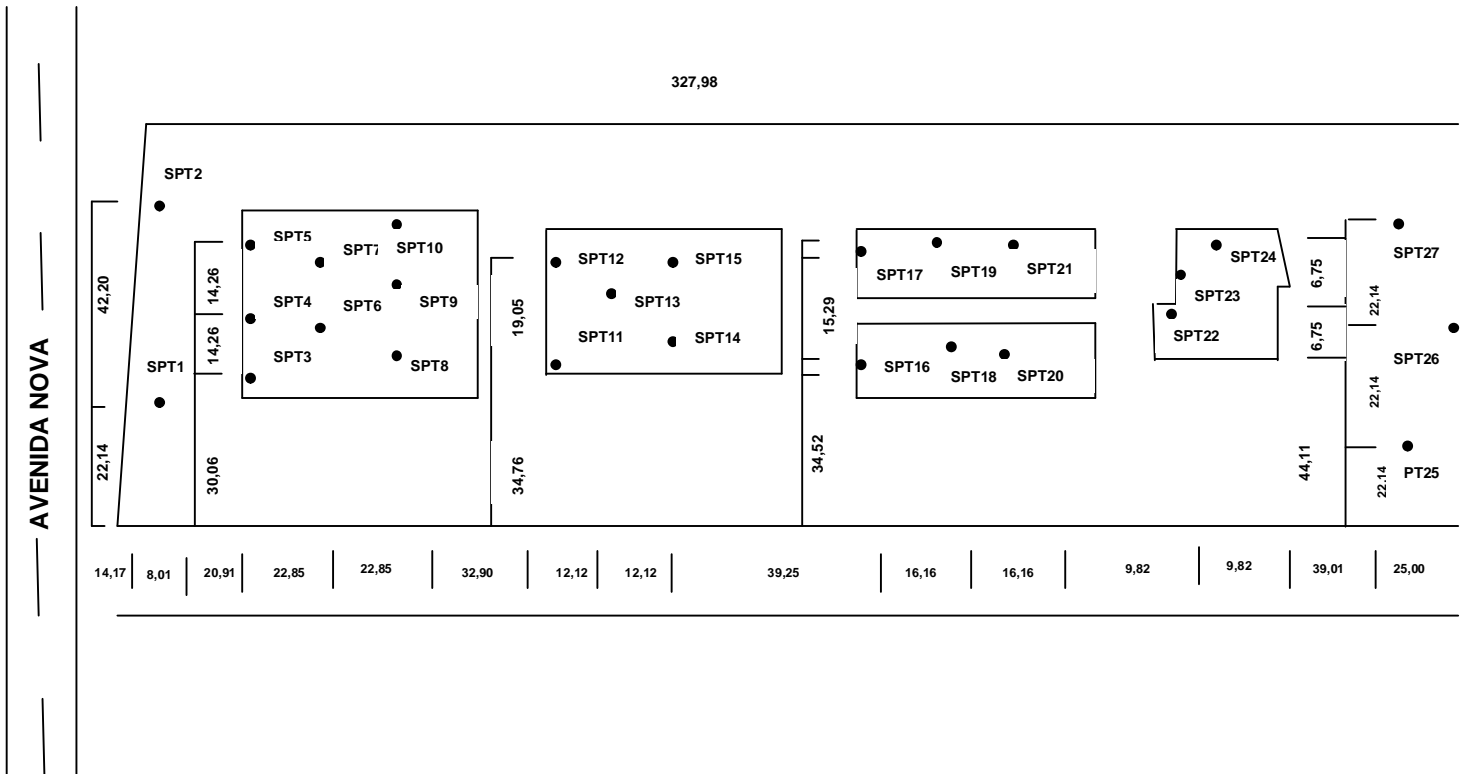
**CROQUIS DE SONDAGEM
TRIBUNAL TERESINA-PI
GRID POWER SOLUTIONS**

São apresentados em anexo, o croqui com a localização do furo de sondagem e o perfil individual de sondagem obtido, no qual apresenta-se o valor do N_{SPT} obtido ao longo da profundidade.

Anexo 1 – Localização das Perfurações e Sondagens

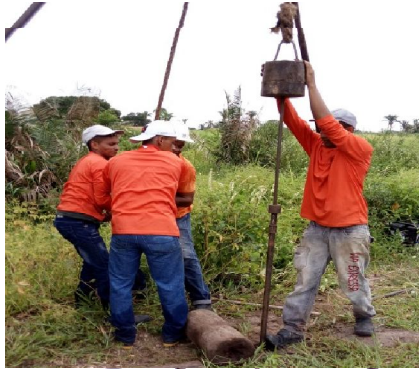
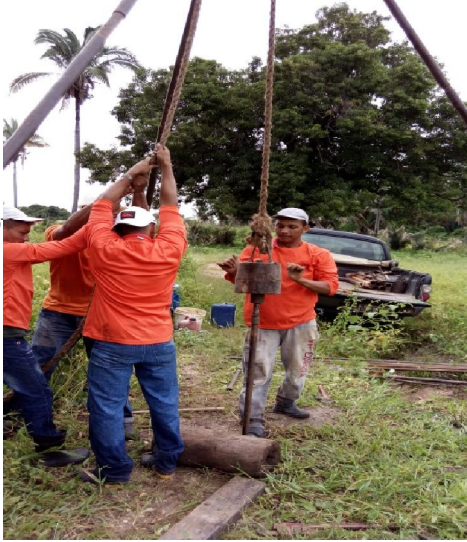
SP

SPT 2 –batendo spt15/01/2017

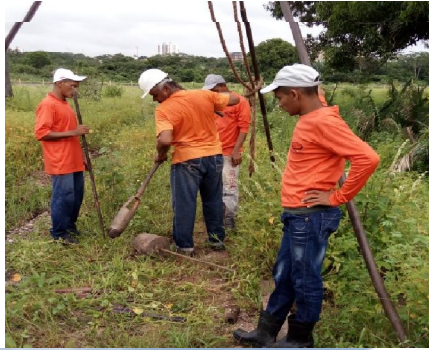
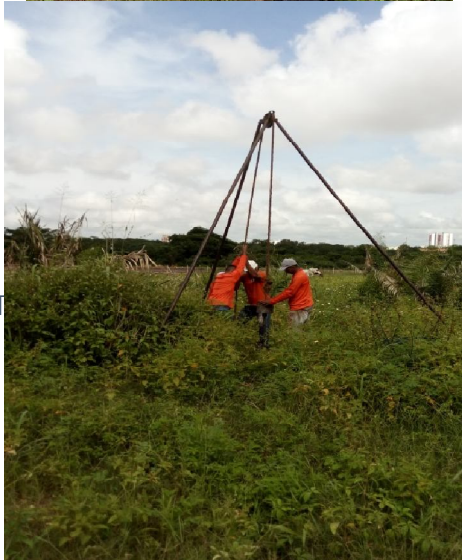
SPT

SPT- 12 batendo spt 16/03/2017

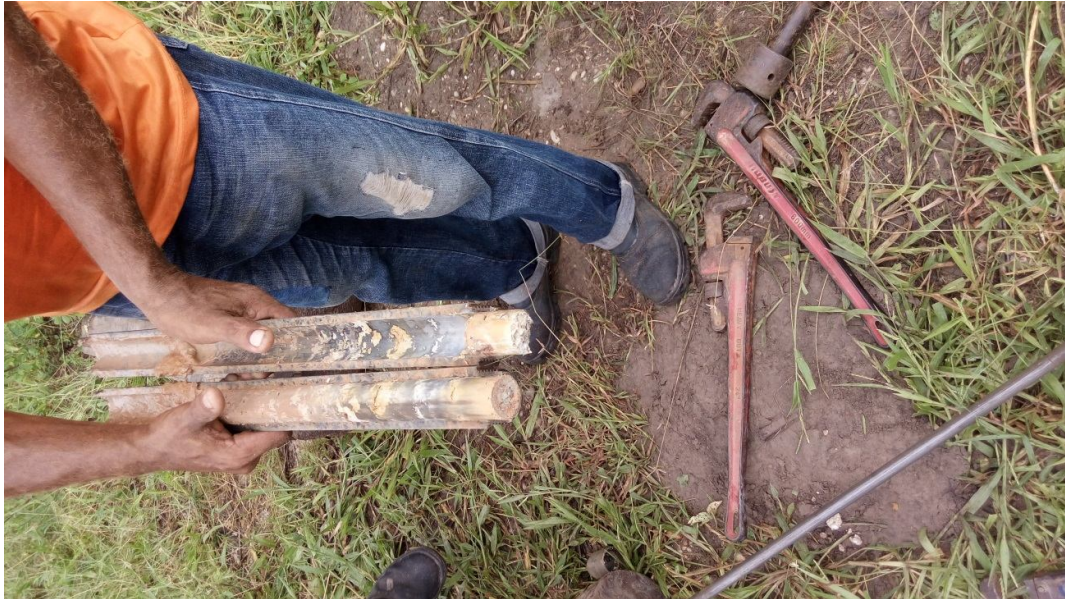
SPT 5 – coletando amostra 16/03/2017
